交通部觀光局茂林國家風景區管理處

茂林國家風景區區內潛在危險 區域調查暨應變系統建構規劃

聯美環保科技股份有限公司

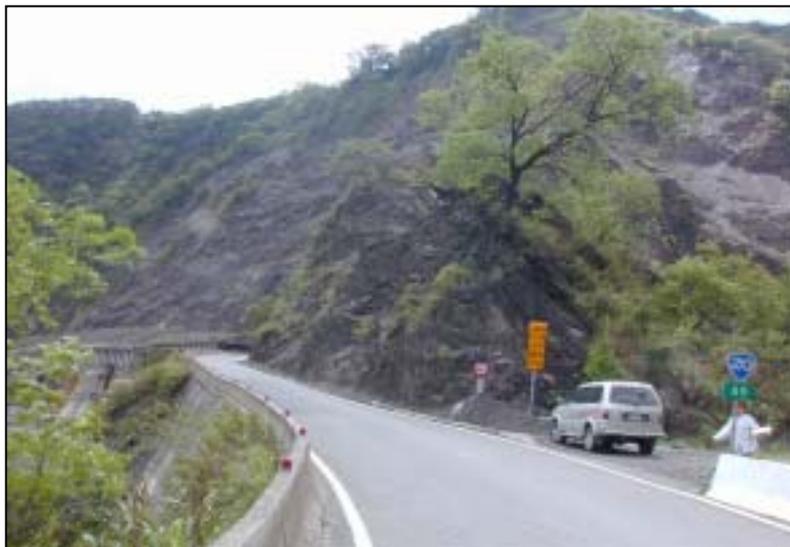
本公司多次雨後至現場勘查，於 88.6K 處由於山壁裸露極易落石，已建有明隧道以確保用路人安全，但道路下方因處荖濃溪河道彎曲處，崖壁有受河岸侵蝕之現象，需作好保護工以防年久路基被掏空。在 91.3K 及 95.3K 處由於頁岩葉理發達，雨後岩層容易剝落，影響道路通行。至 97.2K 及 97.3K(圖 4.1.1-3 照片 a)附近，雨後落石情況嚴重，沖毀路旁護欄，道路中斷，影響人車安全。於 99K 勤和橋附近(圖 4.1.1-3 照片 b)大片崖壁裸露，並有易坍方路段之警告標誌，已建有明隧道。另有多處崩塌落石影響道路情形發生於 91K、92.1K、95K、100.6K 100.7K、101.3K、101.6K 101.8K 附近(圖 4.1.1-3 照片 c)、102.4K 102.6K 及 105K 處。

c. 台20號省道101.6K至101.8K附近

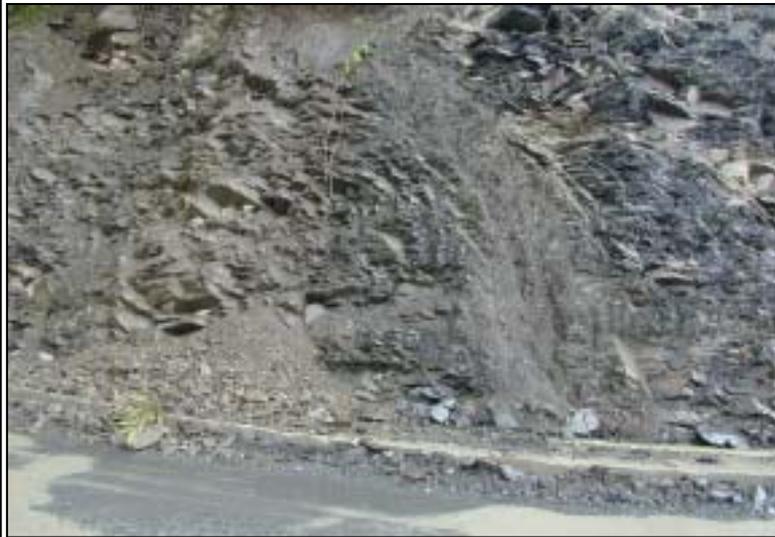
a.台27號省道8.5K 9K
附近之裸地崩塌

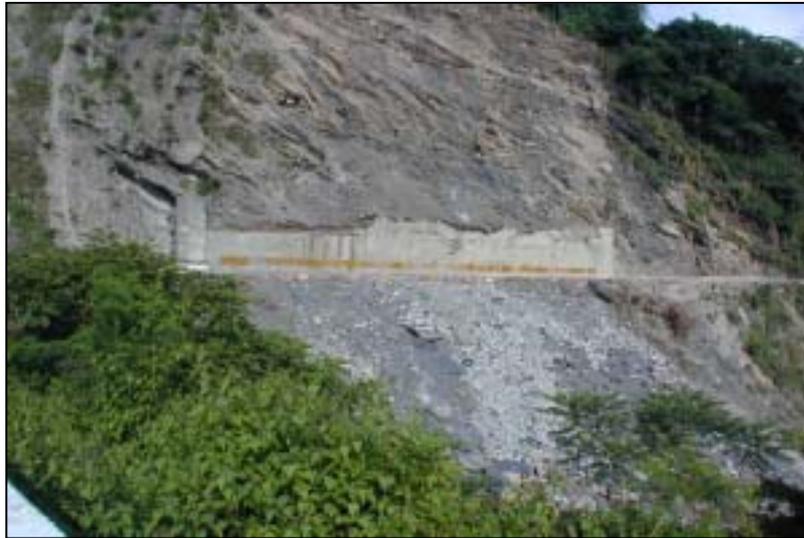
a.台24號省道30.2K 30.3K
附近，原先修築之明隧道
已遭崩落之土石損毀

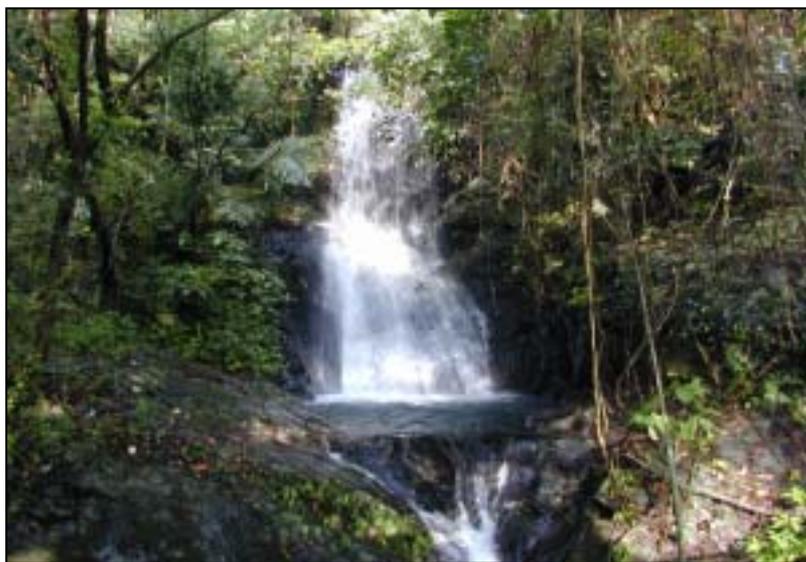
a.葫蘆谷瀑布

荖濃河流域於本段主要調查到之危險水域有葫蘆谷瀑布(圖 4.1.2-3 照片 a)及大智瀑布(圖 4.1.2-4 照片 b)，二處皆為遊客登山賞瀑之景點，尤其往大智瀑布之步道石階損壞，且瀑布下方潭邊岩塊溼滑，瀑布下方水流湍急，故需加強警告標示之設立。另位於六龜鄉三合橋附近之三合溪，因遇雨水流湍急亦屬危險水域，設有警告標示，主要岸邊遊憩活動為溯溪。

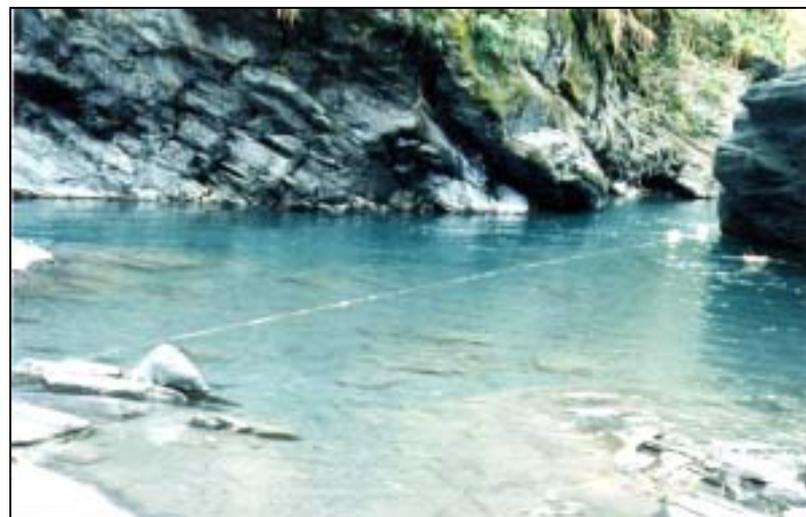
c.多納溫泉

濁口溪由東至西穿越茂林鄉，為風景區內遊憩景點最為密集之地區。茂林鄉內多納溫泉位於濁口溪支流溫泉溪上，為遊客常聚集泡湯之地點，大部分遊客均直接下溪玩水，但大雨過後水流較急，附近又有一處深潭(詳圖 4.1.2-4 照片 c)，雖然此地有救生人員及多處警告標示，但仍需加強注意由於溪流湍急所帶來之危害。根據救難人員表示，溫泉上游因地勢險惡禁止遊客進入，且已設立多處警告標誌及柵欄，但仍有許多遊客冒險溯溪強行進入，經常造成許多不幸傷亡事件，建議將溫泉上游區域劃設為管制區加強管制並對擅入者處以罰鍰。

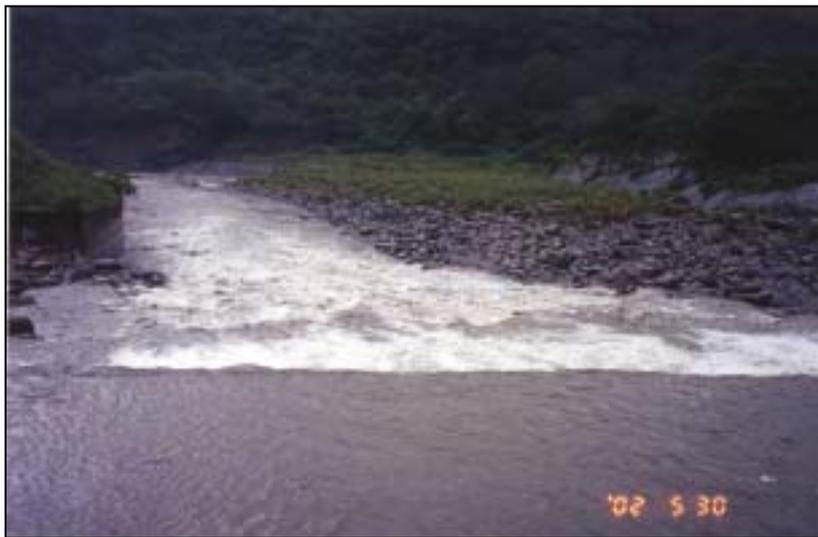
霧台鄉境內，調查期間適逢大雨，故隘寮北溪均水流湍急危險性高，其中霧佳橋附近之野營谷為露營區，於霧佳橋下游附近有路可直接下到溪畔(圖 4.1.2-6 照片 b)，需注意遊客安全。位於伊拉村

b.隘寮北溪野營谷處水流湍急

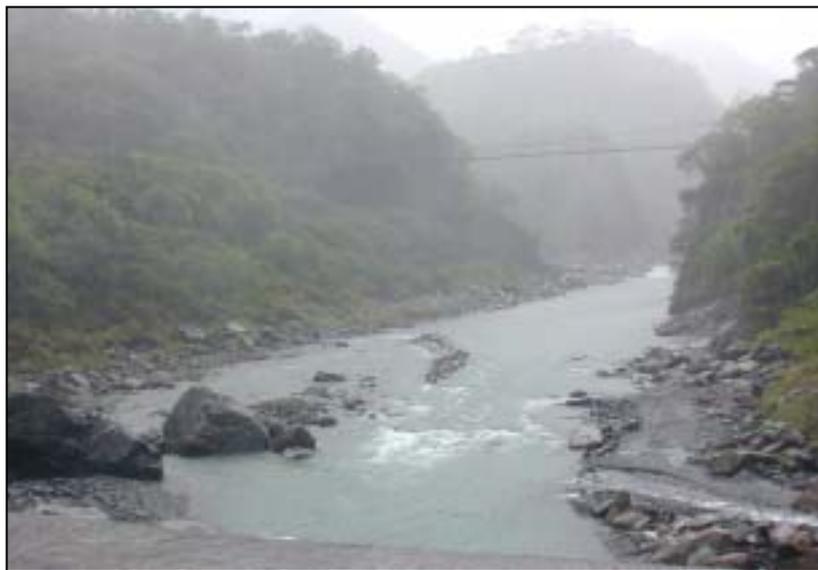
c.大武一號橋下

第一號橋、大武一號橋附近亦有路可到下切至溪邊，伊拉村第一號橋附近已設有多處警告標示，惟大武一號橋附近(圖 4.1.2-6 照片 c)並未設立警告標示。本鄉阿蓮村往小鬼湖途中有阿蓮瀑布左右瀑流，其中右瀑流直接流經道路(圖 4.1.2-7 照片 a)，於大雨過後，瀑布水量增大易造成遊客及通行車輛之危險。

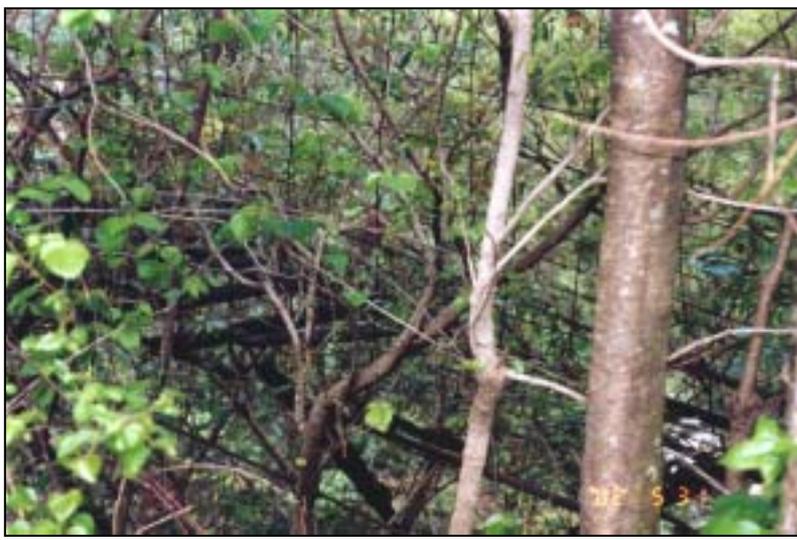
桃源鄉境內共調查九座吊橋，其中梅蘭村黃金瀑布吊橋已損毀，高中村興中國小附近之無名吊橋破損嚴重，無人通行，為一廢棄吊橋(詳圖 4.1.3-2 照片 a 所示)。調查發現高中村美蘭吊橋橋面破損，少許基架有斷裂情形(圖 4.1.3-2 照片 b)，梅蘭村梅蘭二號吊橋橋面木板損毀(圖 4.1.3-2 照片 c)，基架多處斷裂，另復興村清水吊橋除

a.興中國小旁廢棄無名吊橋

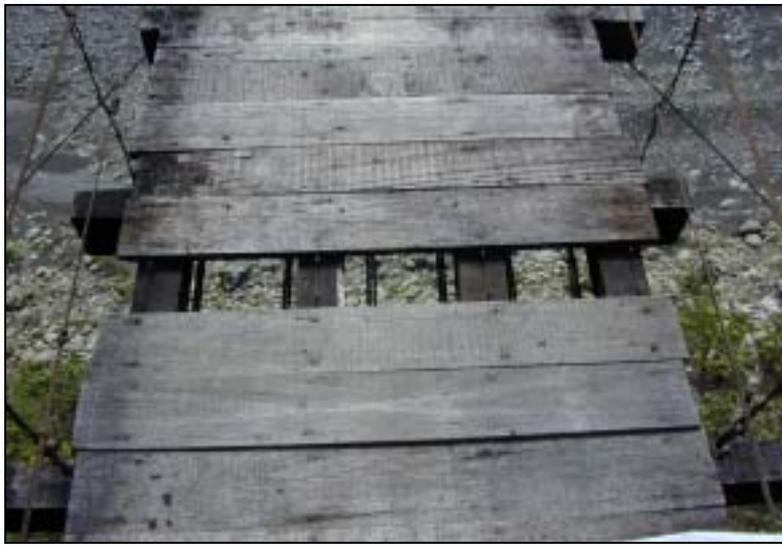
a. 鉅鹿吊橋

本鄉共調查三座吊橋，其中獅額頭吊橋已被獅額頭大橋所取代，無人使用通行，為一廢棄吊橋，吊橋上有警告標示。鉅鹿鐵線吊橋橋面板有破損情形，如圖 4.1.3-3 照片 a 所示。而六龜育幼院旁之成功吊橋狀況良好。

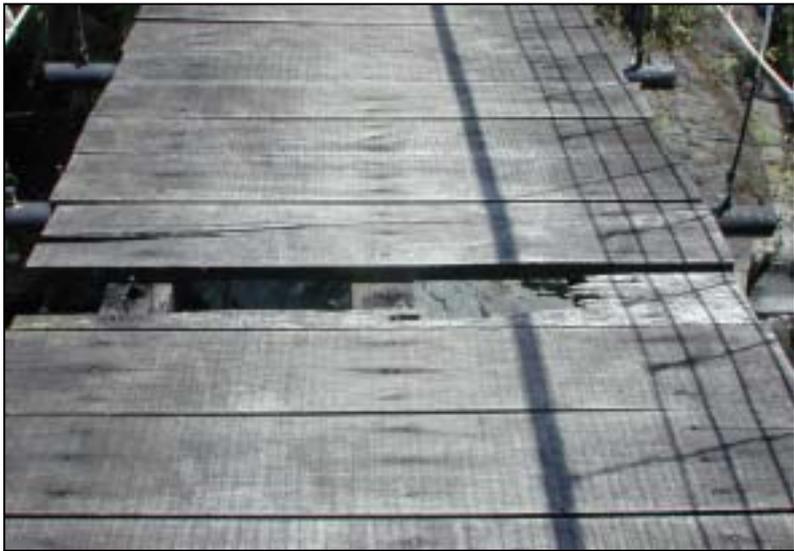
c. 射鹿吊橋

瑪家鄉境內僅於舊筏灣部落有一座射鹿吊橋，調查結果此吊橋之橋面板有輕微損壞(照片 4.1.3-4 照片 c)其餘大致良好，主要為登山客及原住民通往射鹿部落所使用。
