交通部觀光局茂林國家風景區管理處

茂林國家風景區區內潛在危險 區域調查暨應變系統建構規劃

聯美環保科技股份有限公司

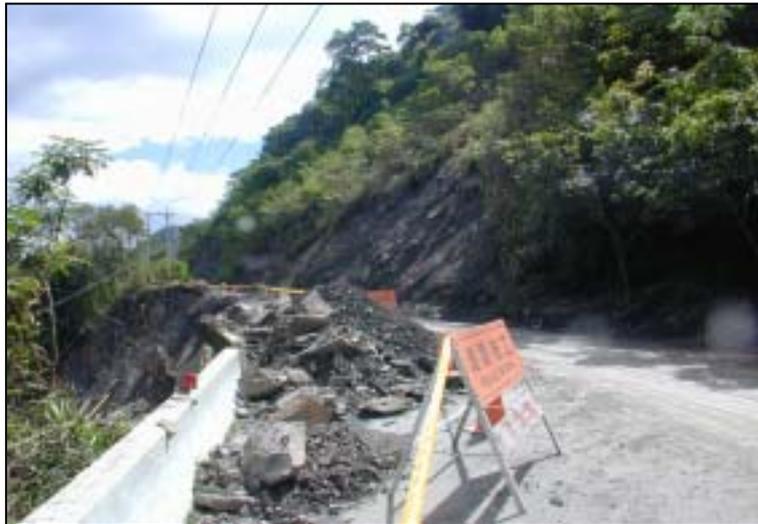
本公司多次雨後至現場勘查，於 88.6K 處由於山壁裸露極易落石，已建有明隧道以確保用路人安全，但道路下方因處荖濃溪河道彎曲處，崖壁有受河岸侵蝕之現象，需作好保護工以防年久路基被掏空。在 91.3K 及 95.3K 處由於頁岩葉理發達，雨後岩層容易剝落，影響道路通行。至 97.2K 及 97.3K(圖 4.1.1-3 照片 a)附近，雨後落石情況嚴重，沖毀路旁護欄，道路中斷，影響人車安全。於 99K 勤和橋附近(圖 4.1.1-3 照片 b)大片崖壁裸露，並有易坍方路段之警告標誌，已建有明隧道。另有多處崩塌落石影響道路情形發生於 91K、92.1K、95K、100.6K 100.7K、101.3K、101.6K 101.8K 附近(圖 4.1.1-3 照片 c)、102.4K 102.6K 及 105K 處。

a. 台20號省道97.3K處

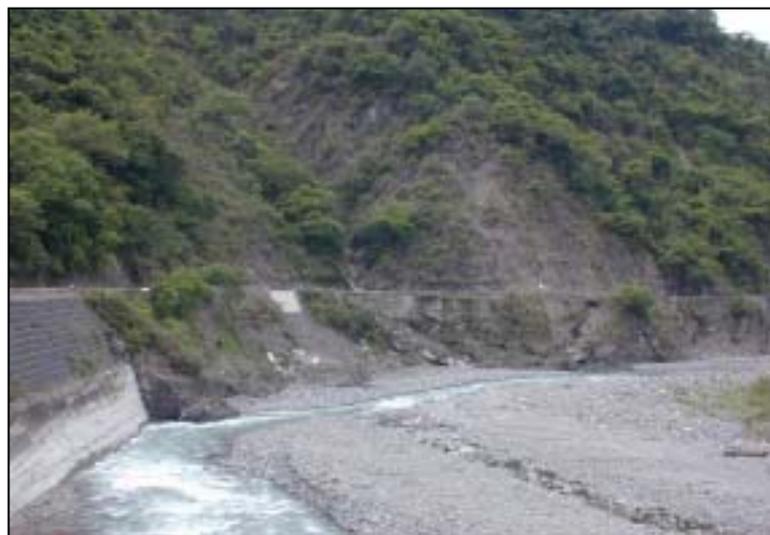
c. 台20號省道101.6K至101.8K附近

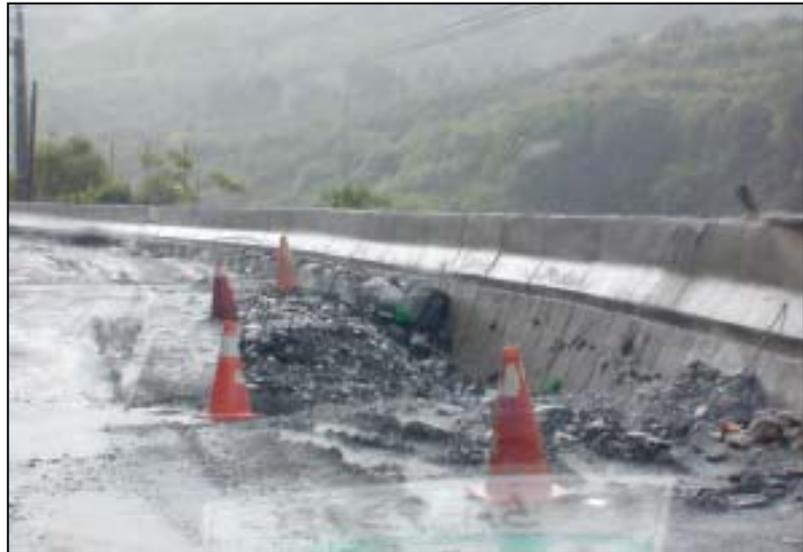
b.台27號省道8.5K
9K附近路基塌陷

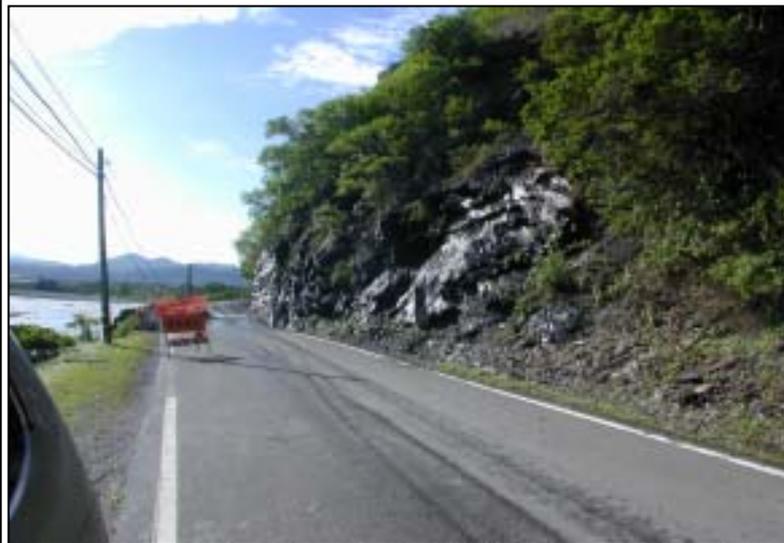
c.台27號省道24.7K
至24.8K附近

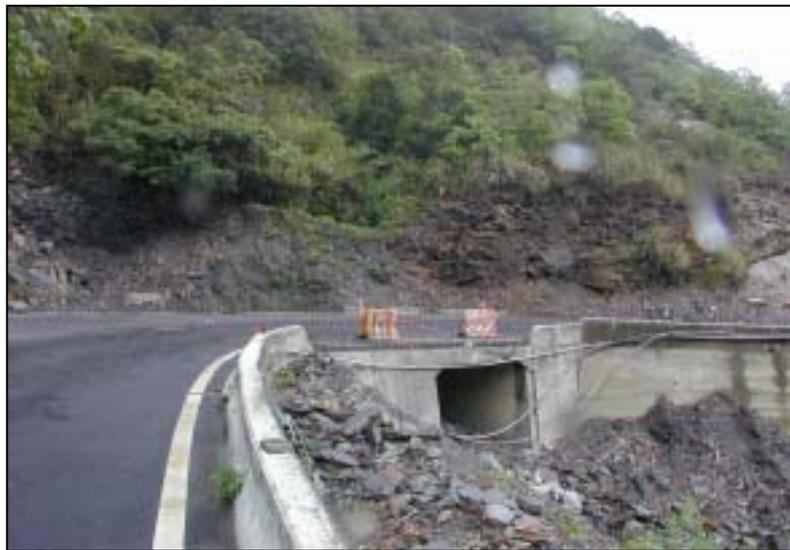
b.台24號省道43.9K處

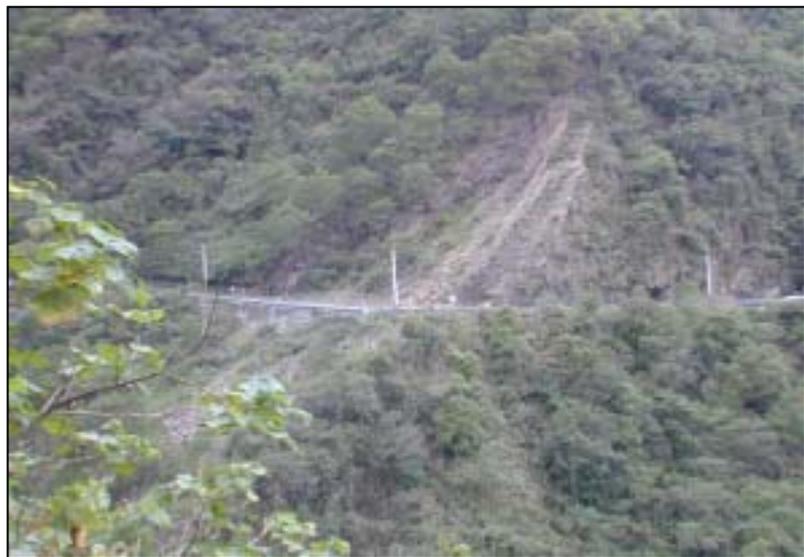
c.台24號省道43.8K
附近

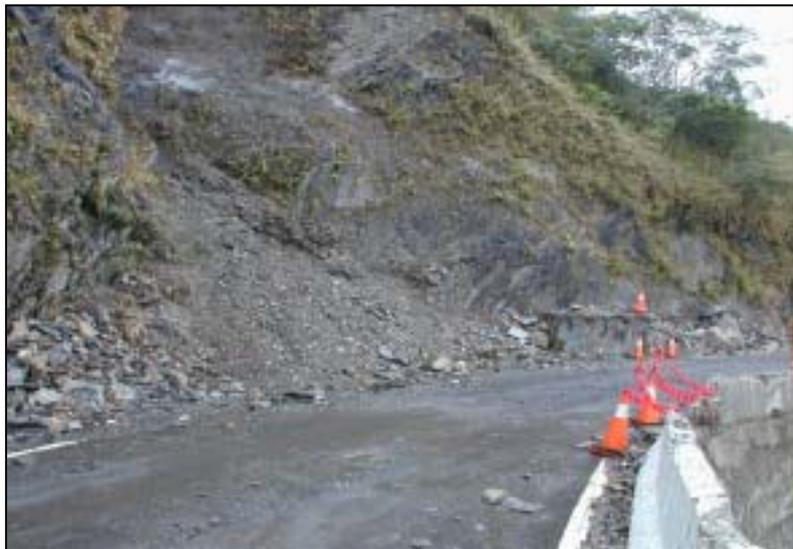
a.台24號省道46K 47K附近

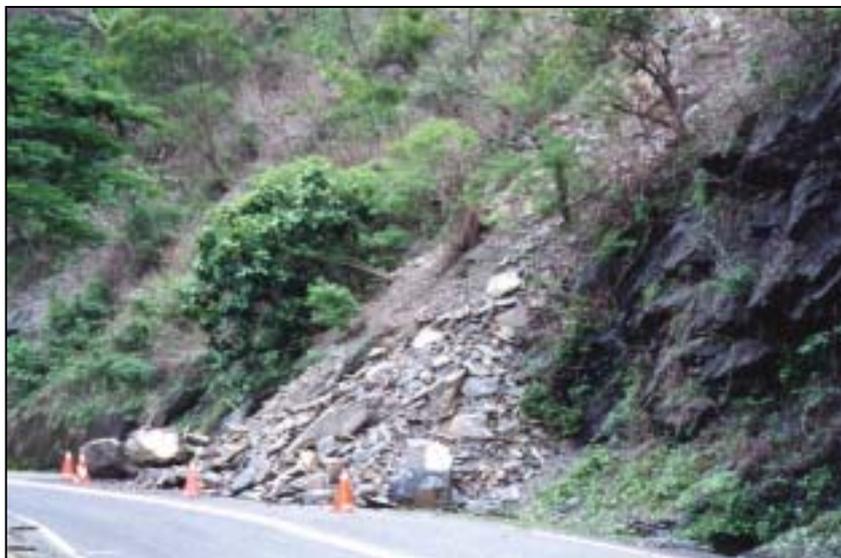
b.高132道路0.4K處

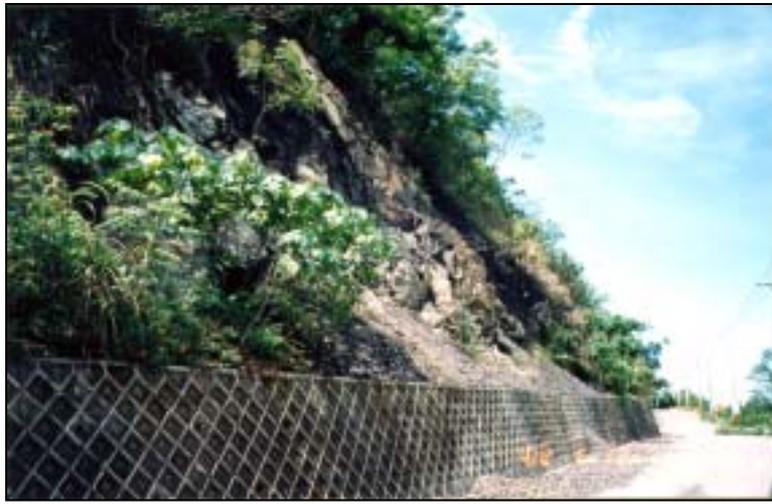
a.高133道路往不老溫泉沿線之崩坍地易落石

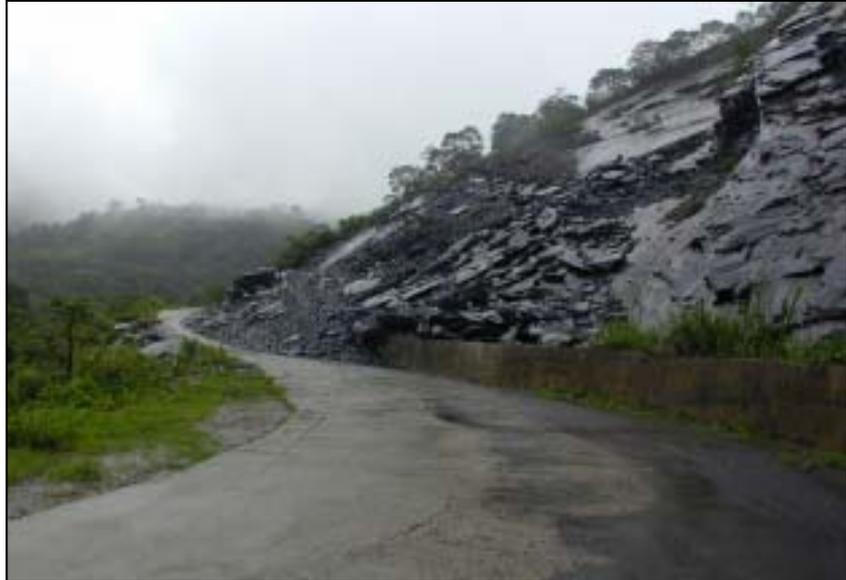
b.霧台村往大武之連絡道

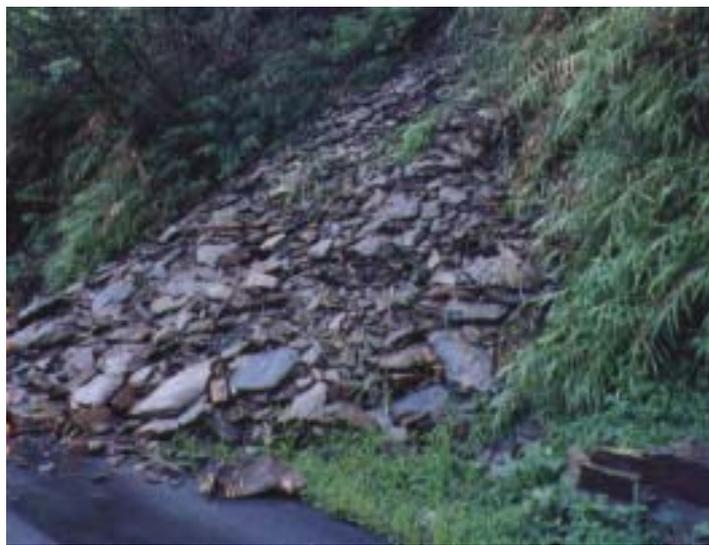
c.佳暮村往伊拉之連絡道

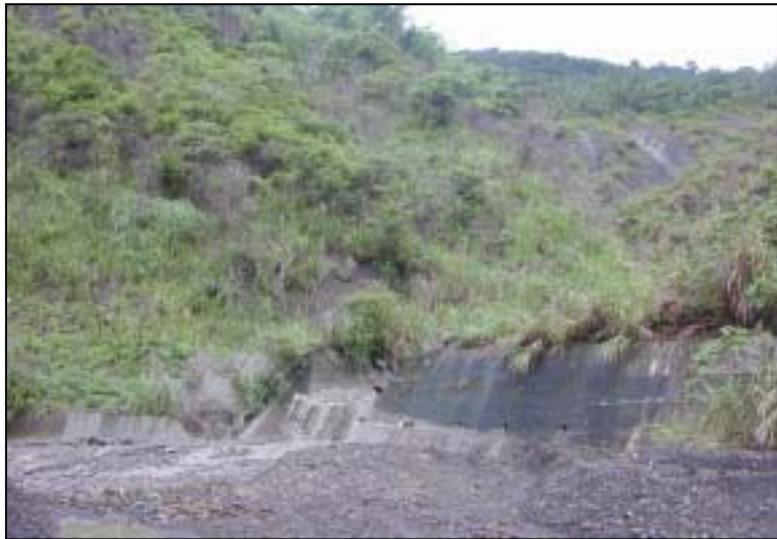
a.往六龜彩蝶谷之連絡道路

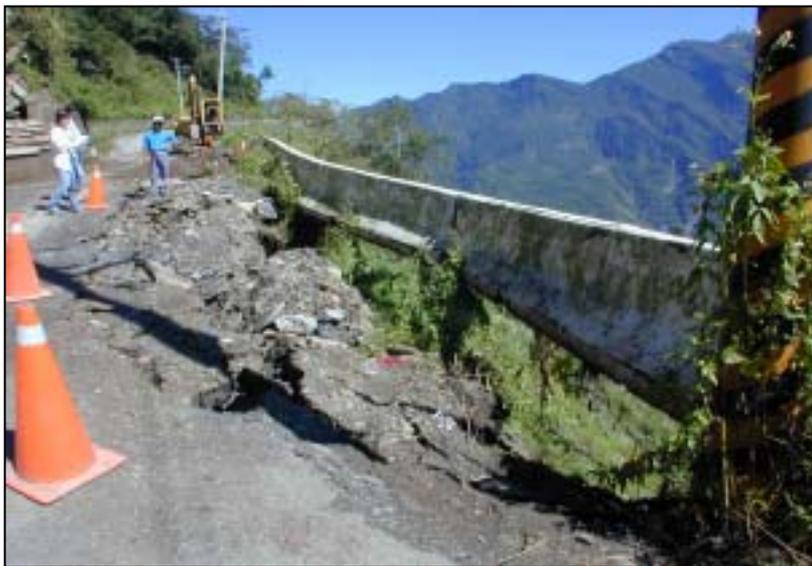
b.瑪家鄉往舊筏灣
部落道路

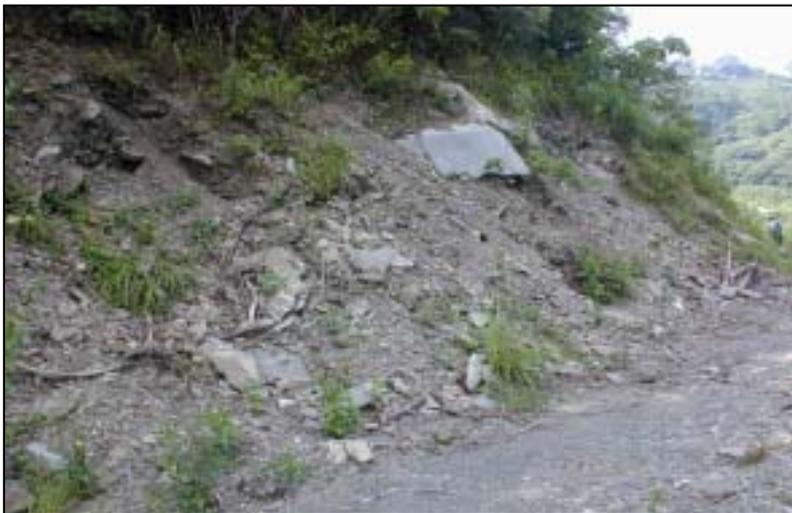
c.往射鹿吊橋步道

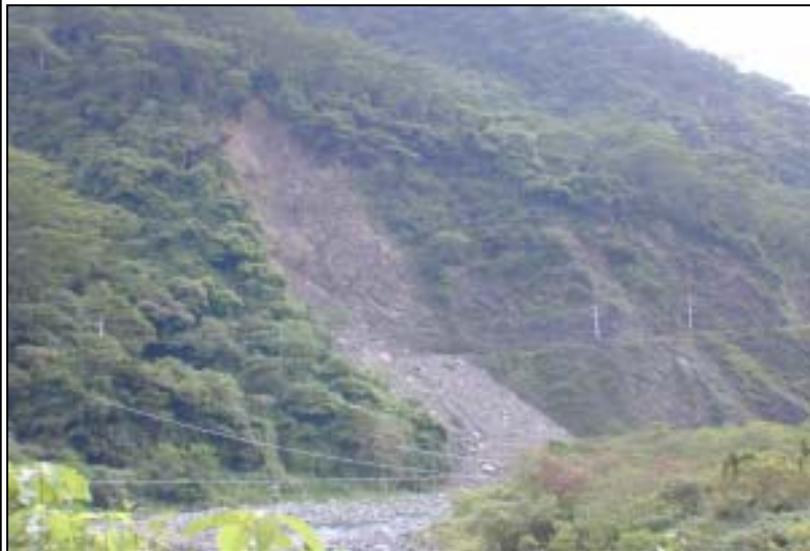
a. 往好茶村連絡道路

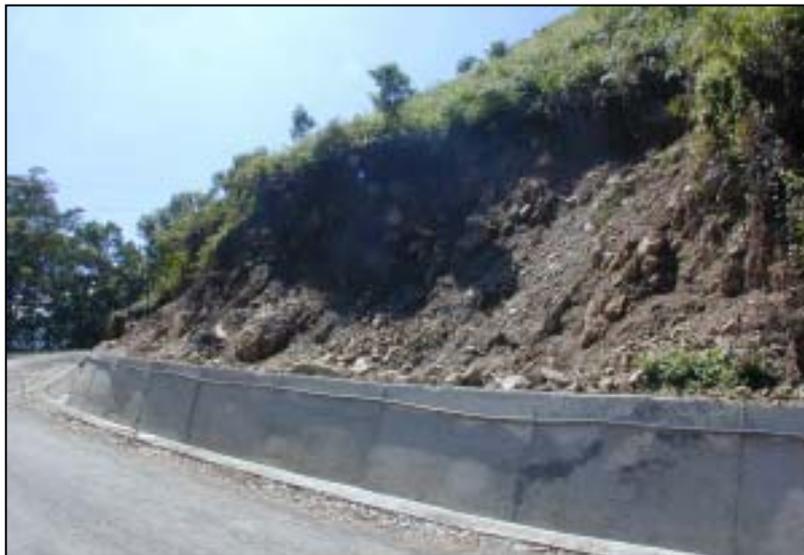
b. 屏31號道路6K+445處

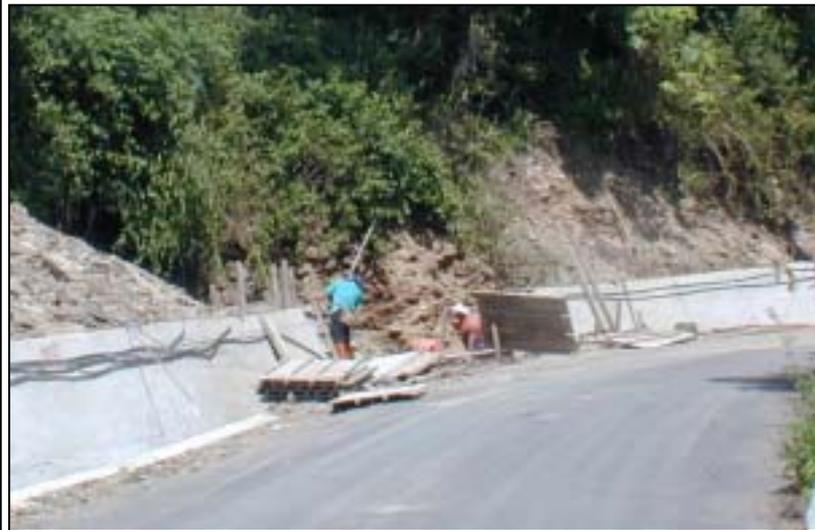
c. 屏31號道路坡地排水改善工程進行中

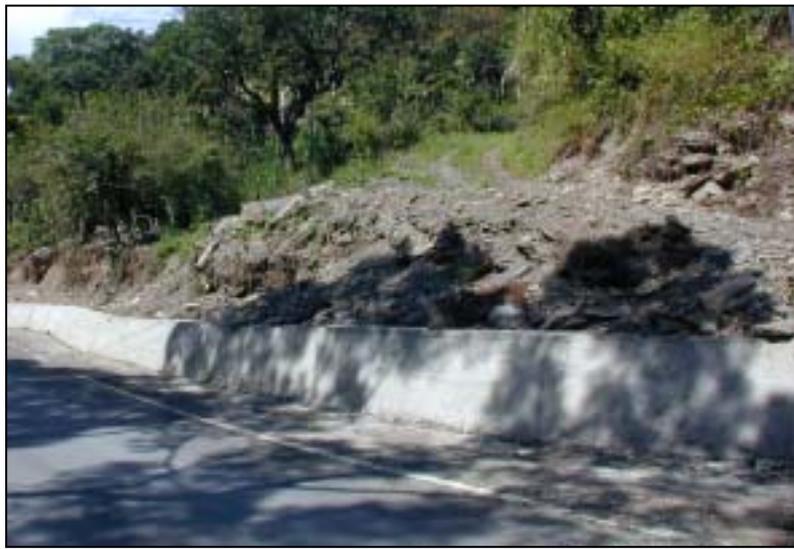
a.屏31號道路旁人為開發為作好水土保持工作

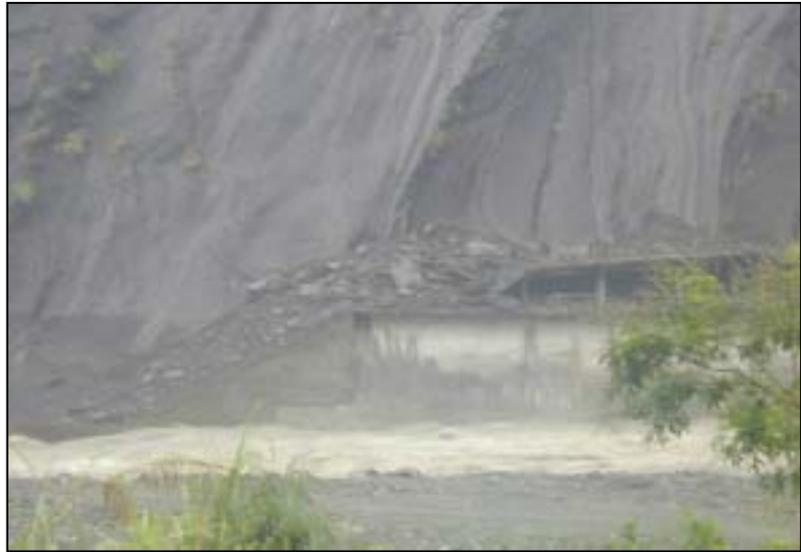
b.少年溪遊樂區土石崩塌日益嚴重

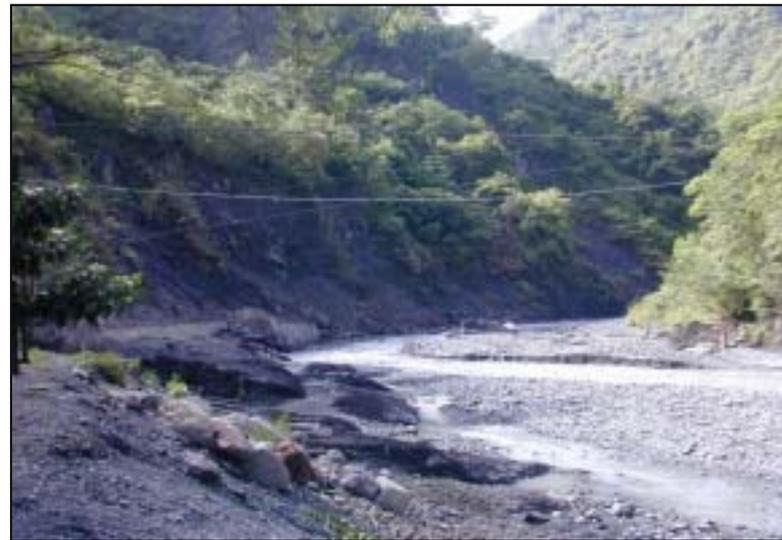
c.寶來溪溫泉頭土石崩塌嚴重

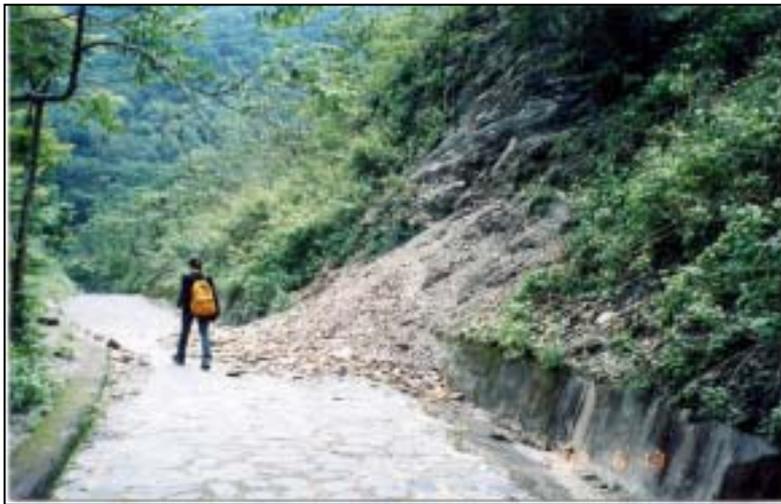
a.美雅谷風景區

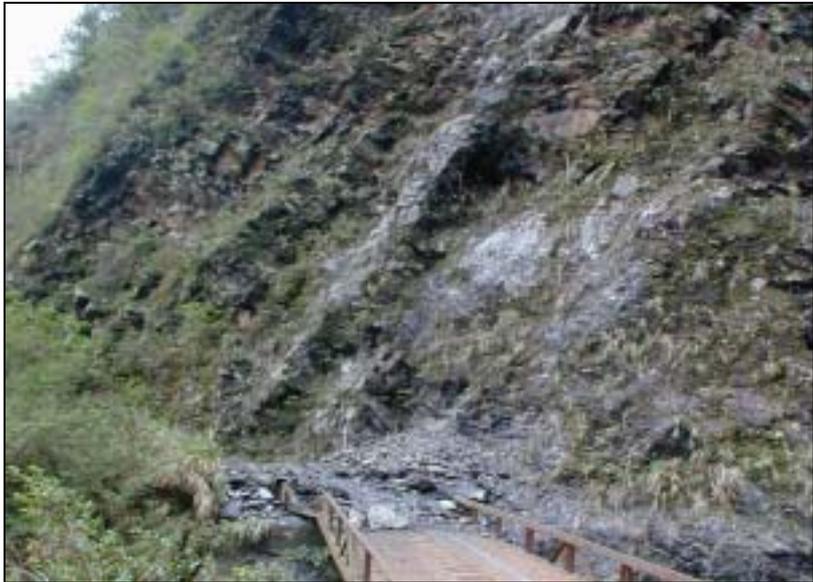
b.阿禮瀑布右瀑流旁通往小鬼湖之產業道路遭崩塌之土石阻斷

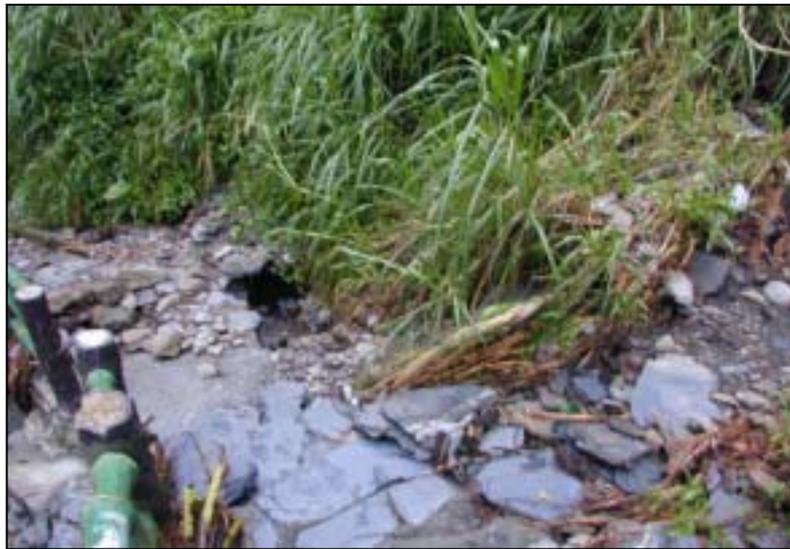
c.通往神山瀑布之步道小徑旁崩落之土石

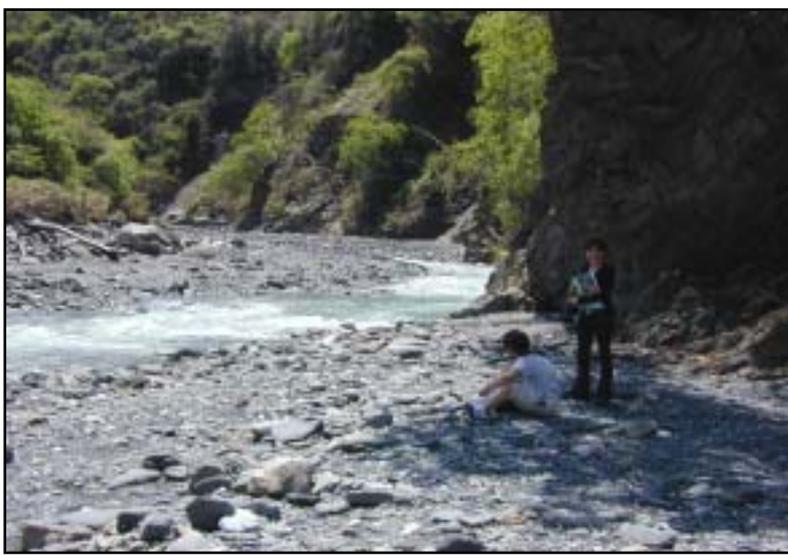
a. 拉克斯溪與荖濃溪交匯處上游

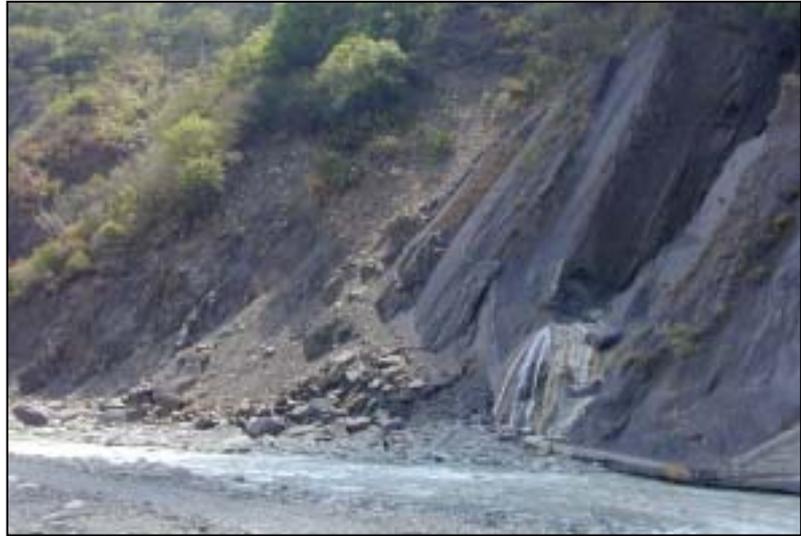
b. 少年溪遊樂區

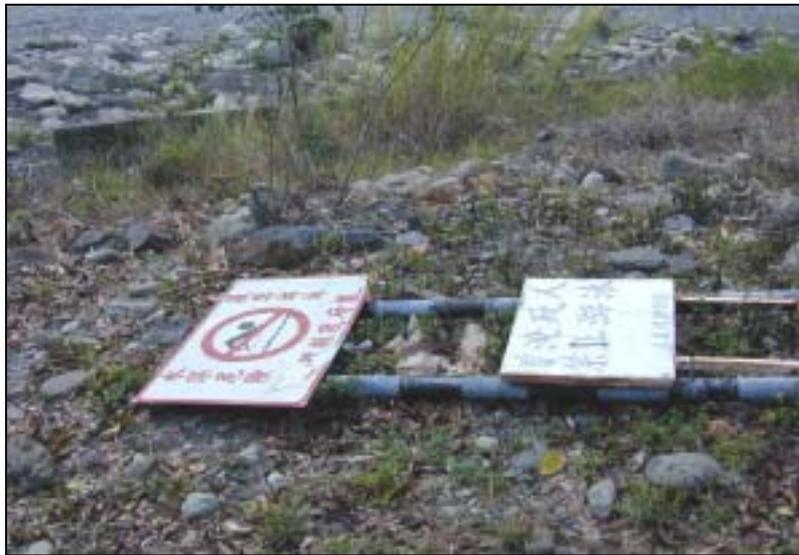
c. 少年溪遊樂區傾倒之警告標誌

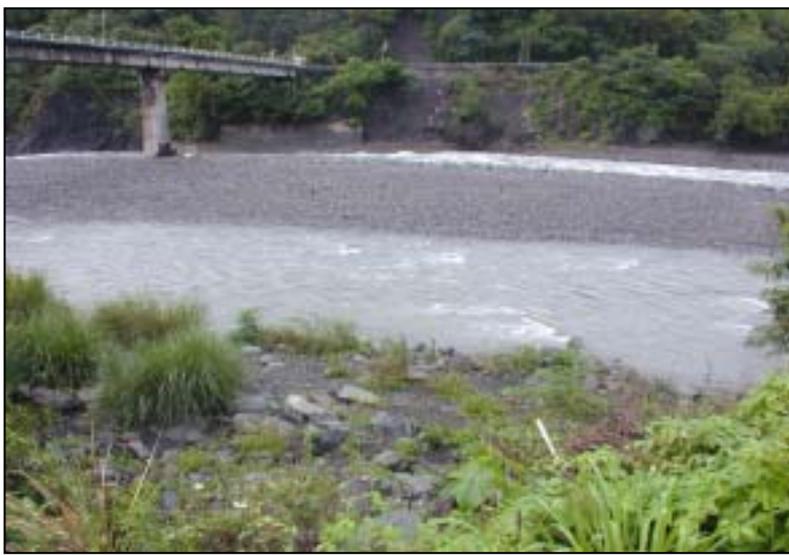
a. 荖濃溪寶來二號橋下

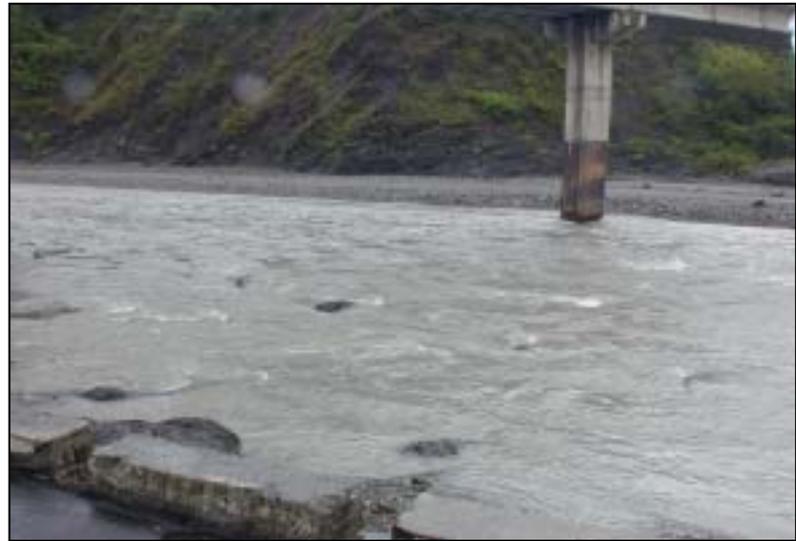
b. 荖濃溪新發大橋下

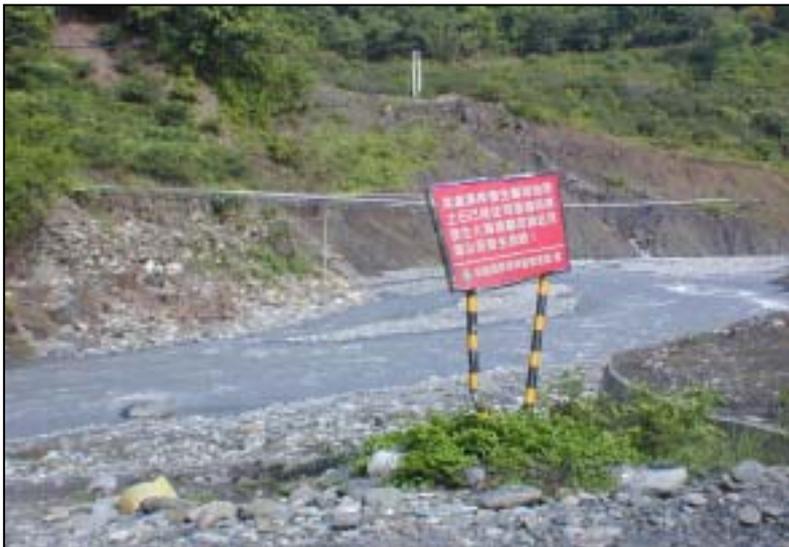
c. 寶來溪溫泉頭處

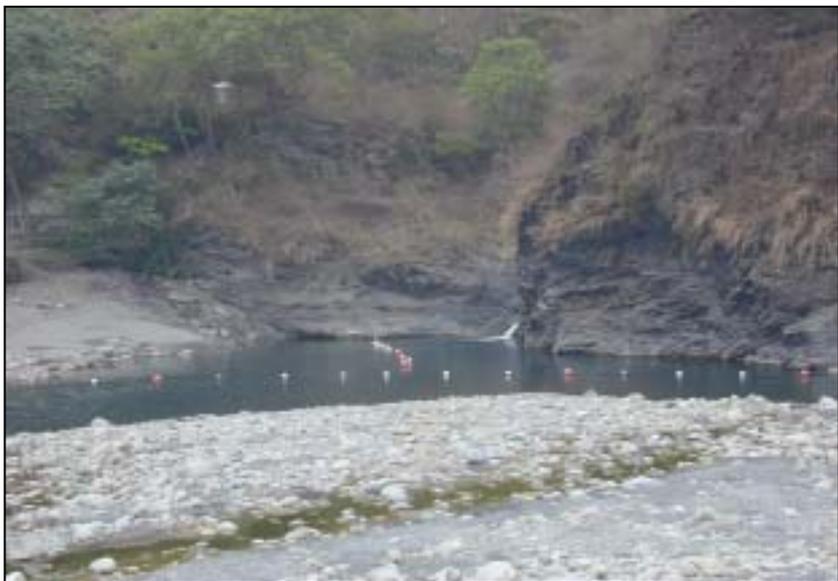
龍頭山(圖 4.1.2-5 照片 a)及羅木斯吊橋附近之藍水潭，雖然水面看似平靜，但水深不可測且但潭底有漩渦暗流，為境內常發生溺水事件之水域。其中藍水潭又稱少女陷阱，為木勝溪與濁口溪交匯處所形成之深潭(圖 4.1.2-5 照片 b)，附近因無救生人員在旁，尤需加強警告標誌之設立。

b.羅木斯吊橋旁之少女陷阱

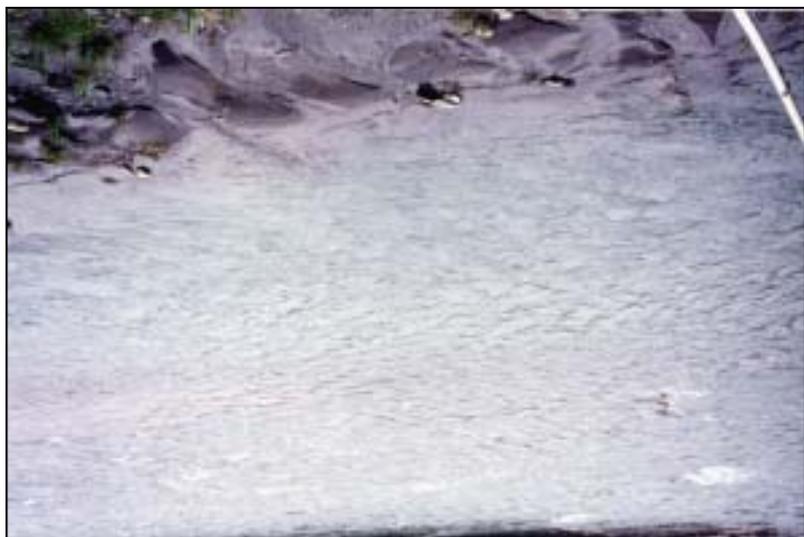
c.興農大橋下

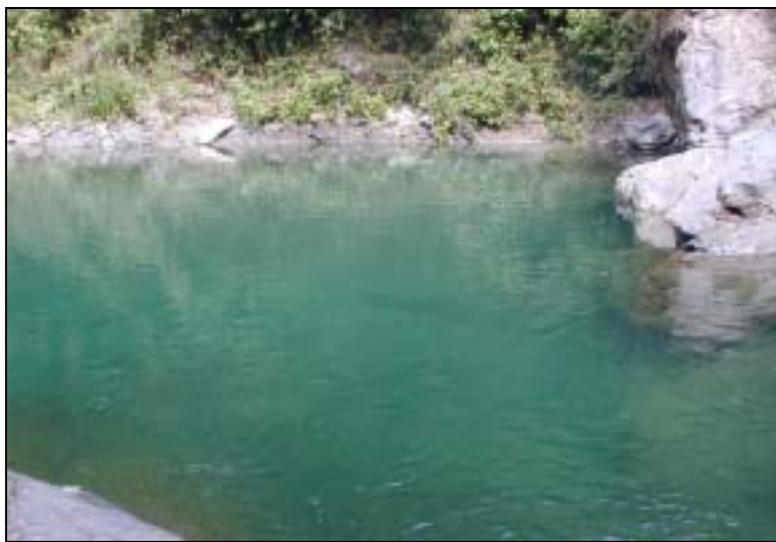
a.隘寮溪支流沙漠溪海神宮處之天然游泳池

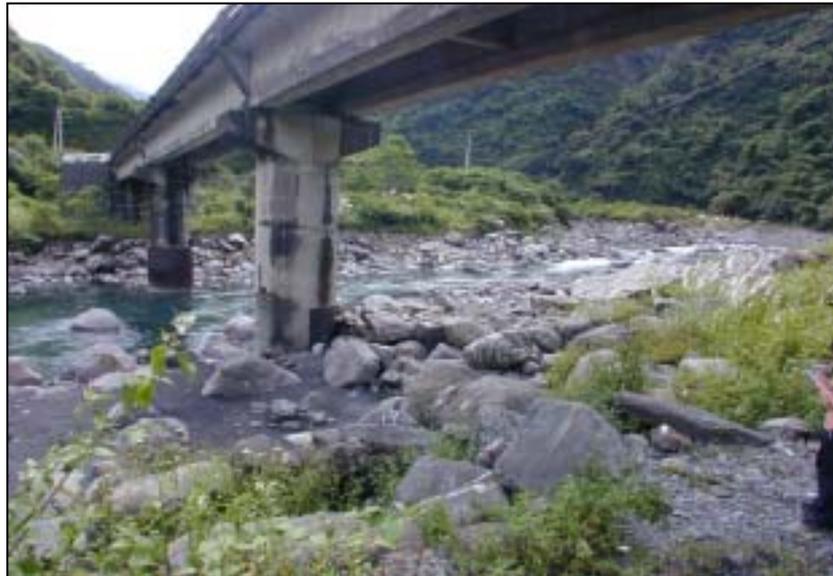
c.好茶橋下

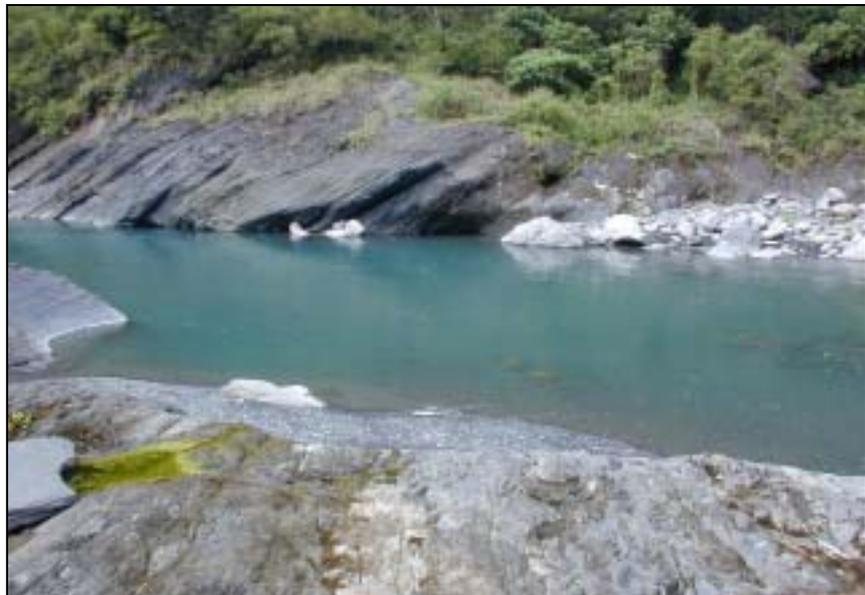
a.隘寮南溪好茶村
附近

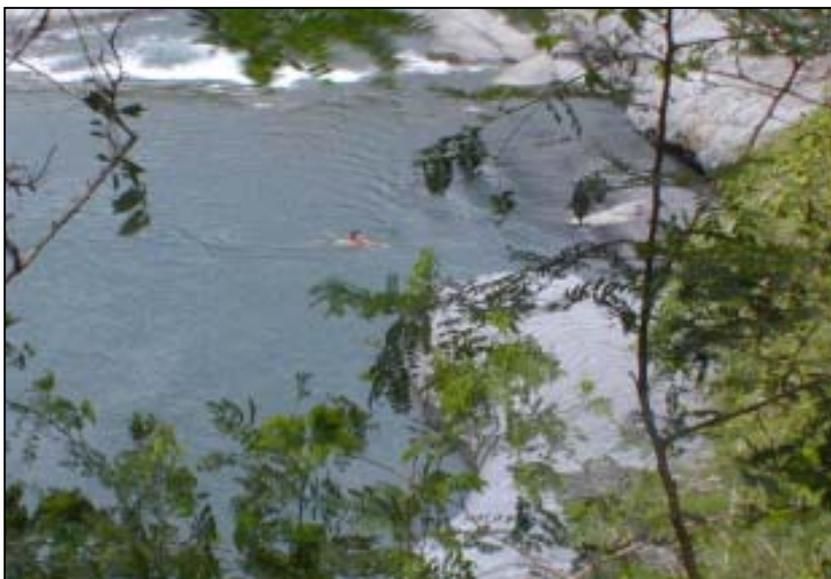
b.隘寮南溪好茶村
附近，有人游泳

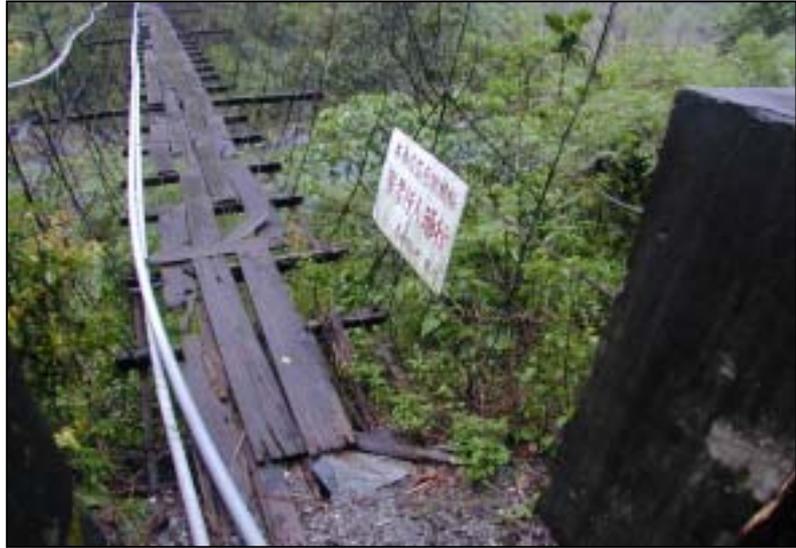
a. 鉅鹿吊橋

本鄉共調查三座吊橋，其中獅額頭吊橋已被獅額頭大橋所取代，無人使用通行，為一廢棄吊橋，吊橋上有警告標示。鉅鹿鐵線吊橋橋面板有破損情形，如圖 4.1.3-3 照片 a 所示。而六龜育幼院旁之成功吊橋狀況良好。

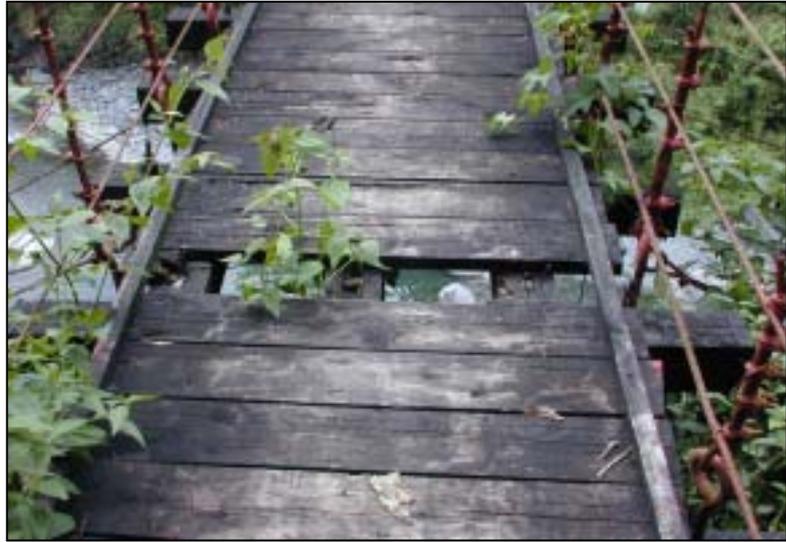
a. 達來吊橋

本鄉境內共有六座吊橋，其中三地村有三座、達來村一座、大社村兩座。三地村有兩座吊橋為文化園區內之景觀橋，正常使用狀況亦為良好，另一作為三地門吊橋，吊橋情況良好但不常使用，但依據訪問瑪家鄉分駐所員警表示該吊橋已廢棄，其功能已被三地門大橋所取代。現場調查發現通往三地門吊橋之步道已少有人跡，且步道旁處處可見任意棄置之垃圾與竹筒成堆腐敗，蛇類等爬蟲出沒頻繁，蚊蠅漫天飛舞，須加強步道之整理及維護。其餘達來村之達來吊橋及大社村之大社一號吊橋，情況尚屬良好，僅少部分橋面板有輕微破損(圖 4.1.3-4 照片 a 及照片 b)。另依三地門鄉公所提供資料顯示大社村另一座吊橋為大社村林道吊橋，此吊橋屬林務局管轄，主要係供林務局公務使用，其鋼索腐蝕嚴重橋面損壞、兩側護欄亦破損。
